重要文化財  
中島家住宅保存活用計画

平成 27 年 3 月  
福岡県添田町

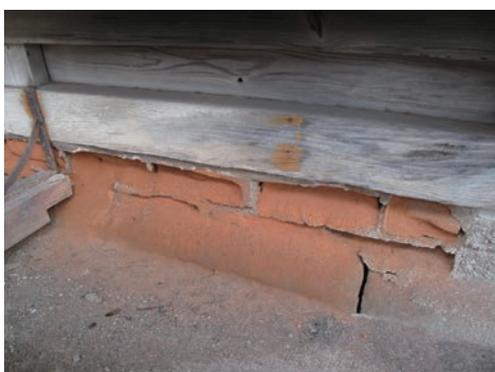
基礎部の煉瓦積の劣化

礎石は過去の改修・修理事業でも根本的な修理・調整が行われておらず、不同沈下がおきた状態のままとなり、西面道路側の煉瓦積は劣化が進行し、崩壊が始まっている。

昭和57(1982)年度～昭和59(1984)年度に実施された保存修理事業では、主屋は根本的な修理・調整が行われていなかったため、今回の修理事業では、全解体と並行して耐震診断を実施の上、各種調査の結果を踏まえ、修理を実施する。醬油蔵及び酒蔵は、経年劣化により進行している部分・部位を対象とする。

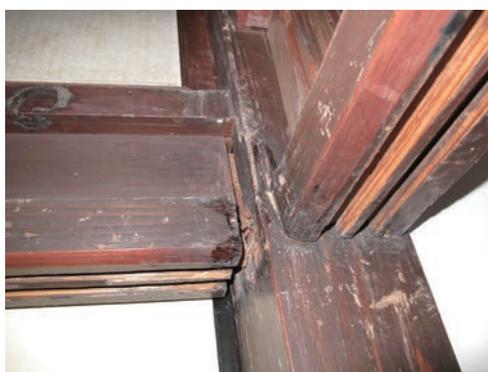
柱の傾斜による鴨居の抜け

柱の傾斜に伴い、仏間座敷境の鴨居や長押が抜けている。壁の散り切れを起こしている。東面廊下の床板に乱れがある。

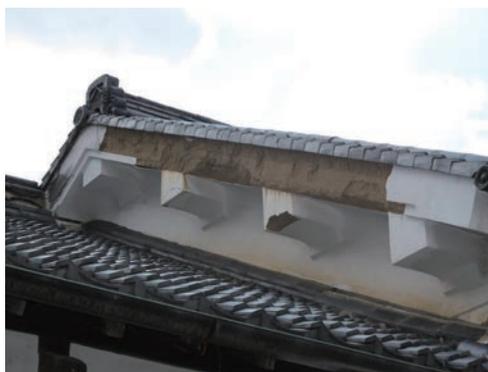
破風の欠損

外部の漆喰壁にはクラックが見られ、北東隅と南面、東面破風部分は欠損しており、中塗りが露わになっている。破風部分は中塗りも風雨により浸食が進んでいる。

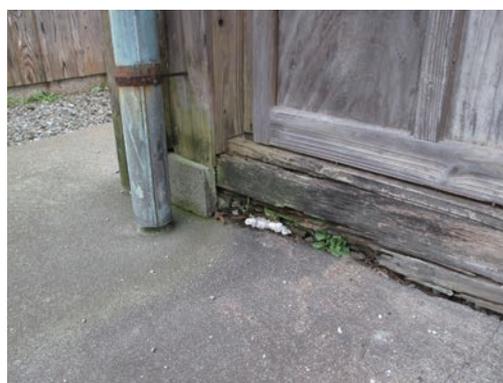
中島家住宅では、雨水処理が重要文化財建造物の保護する上で課題となっている。縦樋から地表面への直接排水では、排水口部分の雨水の跳ね返りにより、部材を痛めている箇所が見られる。また、地上に表出している排水溝は、土砂が流入して機能を損ねている。また、雨天時、敷地周囲を囲んでいる塀等からの雨水の跳ね返りにより、建造物の劣化が進行している。

樋からの雨水による部材の損傷

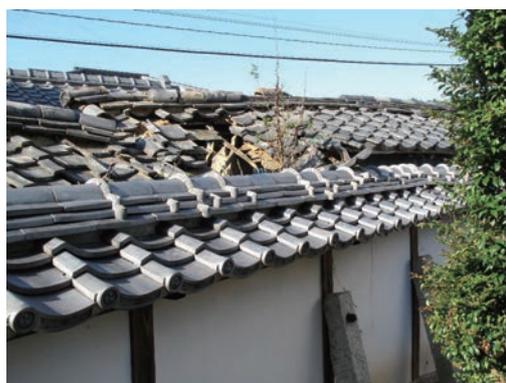
隣家の倒壊による損傷
