添田町都市公園長寿命化計画

令和 5 年 3 月

福岡県添田町

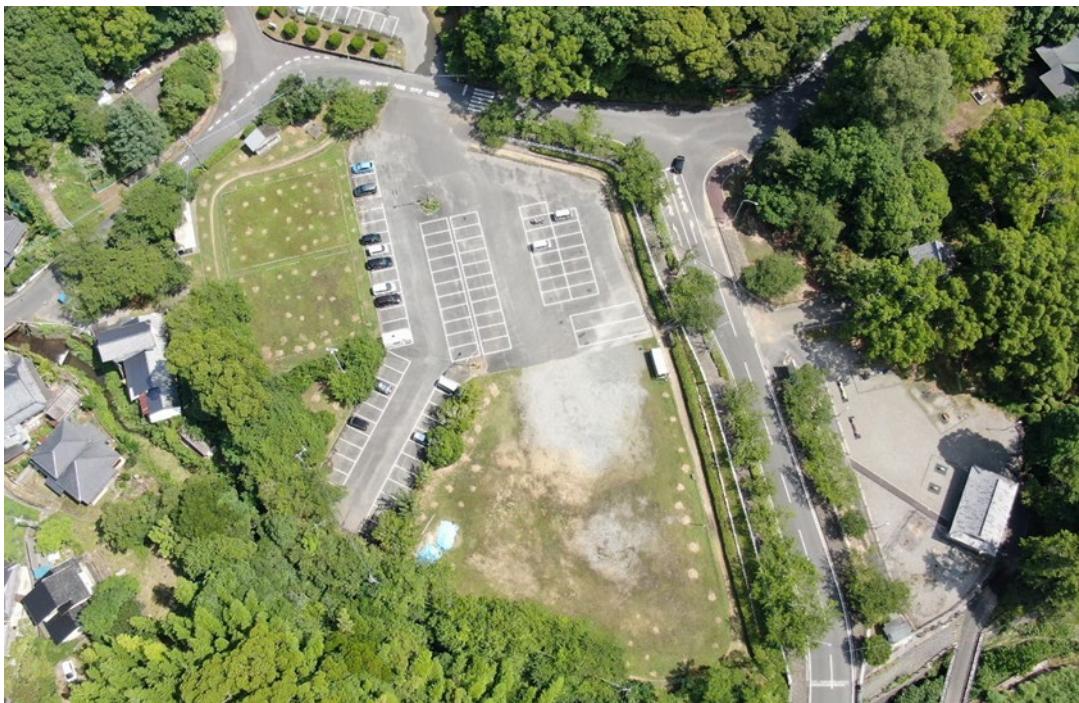
写真 宮舎エリア 管理棟・倉庫

エリア名	エリアの現況
官舎エリア	公園維持管理者の管理棟、備品倉庫として活用していますが、老朽化が著しく、また体育館側に倉庫を3施設設置していますが、いずれも老朽化が激しく有効な活用ができていません。また想定している使用見込み年数を超えています。
駐車場エリア	現在、普通車75台、大型車2台の駐車スペースが整備されています。その他に、ゲートボール場、倉庫、休憩所、水呑場、園路が整備されています。

また、公園管理の機能を高めるために、現状の延床面積からの減築を図った上で管理施設の建替えを

実施します。建替え場所は駐車場エリアとし、現状の官舎エリアの倒木のおそれがあるものについては除伐を行います。

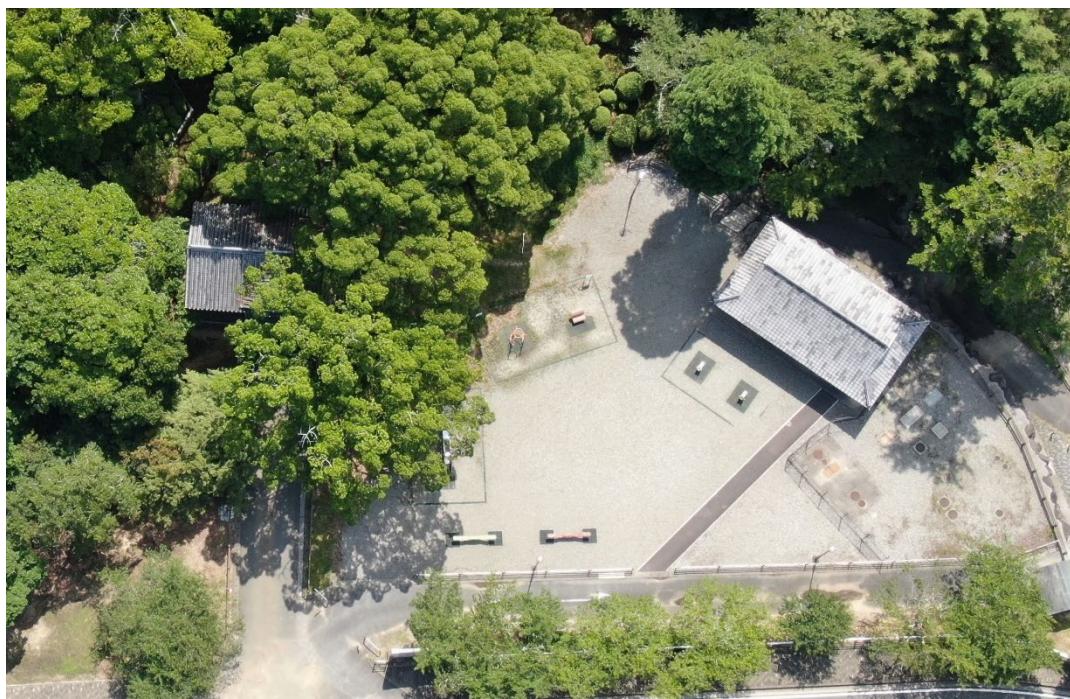
写真 子ども広場エリア 施設等

エリア名	エリアの現況
子ども広場エリア	すべり台（小）、ロッキング遊具やストレッチタワー、背のばしベンチ（健康遊具）を整備しており、遊具は低学年が、健康遊具は高齢者が利用しています。また東屋、トイレも整備されており、子ども広場は駐車場エリア、野外音楽堂エリアや不動川沿いの遊歩道にもアクセスしているため人通りが多い場所となっており、周辺の利用者が休憩等に立ち寄ることもあります。

遊具や器具の種類や数量が少ないため、利用頻度を考慮した遊具や器具の整備、駐車場エリア及び遊歩道など隣接地から寄り付きやすい園路整備を検討します。

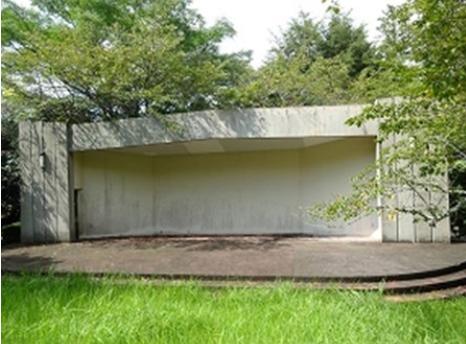
野外音楽堂

エリア名	エリアの現況
花見広場エリア	周辺はソメイヨシノを代表とした約 150 本の桜が植栽されており、中央に野外音楽堂や PC 擬木ベンチが整備されています。春になると、花見に来訪者が訪れ、野外音楽堂を使ったイベントで賑わっていましたが、経年劣化により、植栽及び施設ともに老朽化が著しい状況となっています。野外音楽堂の利用頻度も 2、3 年に 1 度の状況となっています。

桜については維持管理を行いつつ老木は植え替えを検討していきます。野外音楽堂は劣化が著しいため、安全性を確保した維持補修を行なながら、今後、ステージは残して、屋根、壁の上物の撤去を検討します。

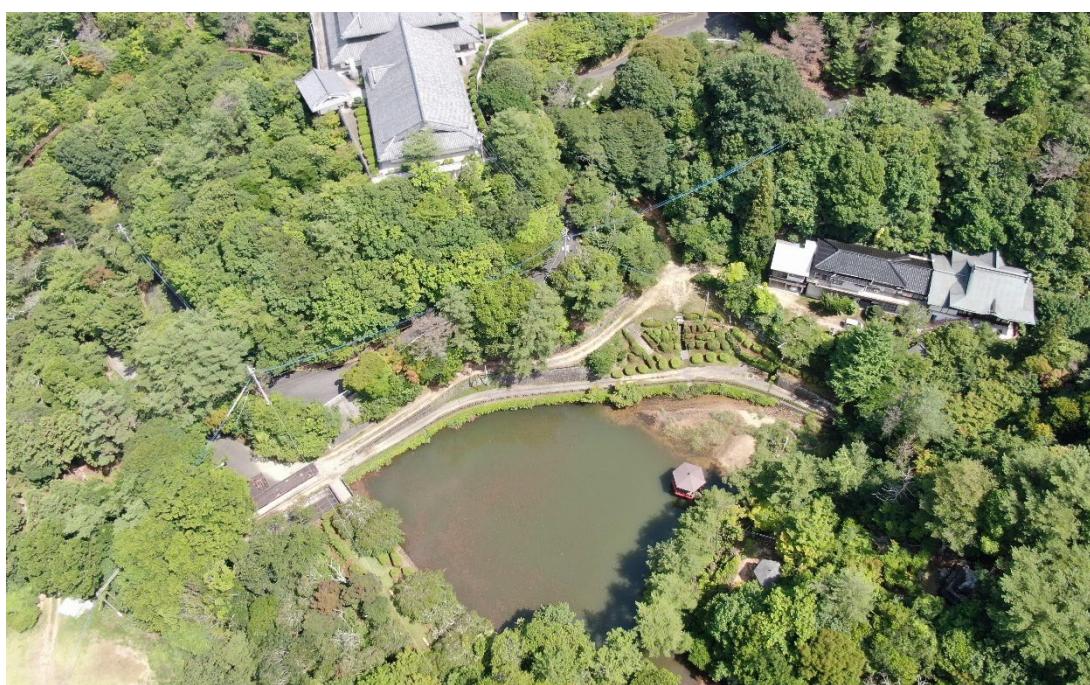
写真 不動滝エリア 施設等

エリア名	エリアの現況
不動滝エリア	周辺の山谷林泉の景観の美を活かして池周辺は不動明王や地蔵のほか、桜やツツジなどの植栽、散策路が整備されており、子どもも楽しめるようミニ SL の駅舎、線路が整備されています。しかしながら、池には土砂が堆積し、散策路も手摺や階段の劣化、不動明王も塗装の劣化、軀体の基礎が欠けている部分など施設の著しい劣化が散見されます。

来園者が景観や周遊を楽しめるよう、安全で快適な散策路の整備や池の修景整備（泥の浚渫、浄化設備の設置等）、その他施設の長寿命化改修を検討します。

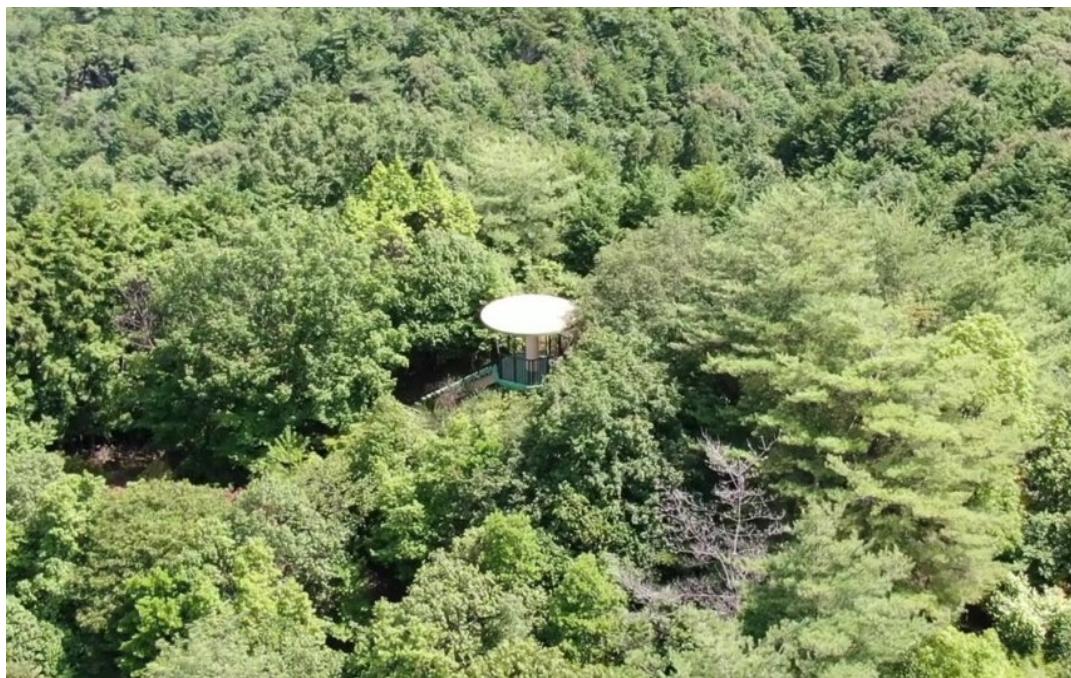
写真 展望休憩所付近 施設等

エリア名	エリアの現況
展望休憩所付近エリア	周辺には展望台のほかベンチやテーブル、東屋が整備されており、岩石山登山ルートの中間地点となっています。近くにはドウダンツツジのトンネルといったスポットもありますが案内機能の不足が課題となっています。

案内看板の整備（近隣スポットも分かるように）、併せて展望台やベンチ、テーブルの老朽化部分を必要に応じて修繕・改修を行います。
