国指定重要文化財

中島家だより

2019
秋号
VOL. 1

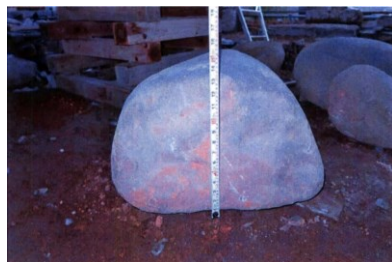
歪み原因を探る地盤調査では軟弱地盤であることがわかり、そのため、建物の軸柱は400kgもある大きな河原石礎石の上に立てられていました。

巨大な玉石
状礎石

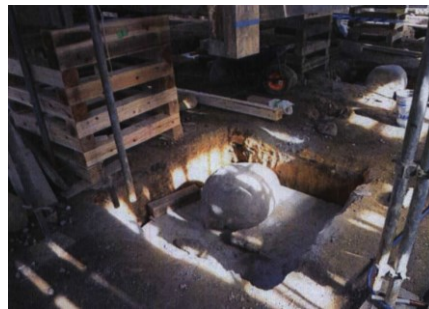
コンクリート
基礎補強と
礎石据付

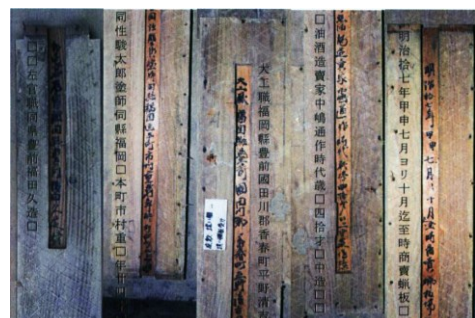
書院違い棚墨書(明治17)
