国指定重要文化財

# 中島家だより

2020  
秋号  
VOL. 2

中島家住宅の工事が始まって3年がたちました。これまで工事見学会を2回開催しましたが、今年度は新型コロナウイルス感染症の拡大防止のため、工事見学会は開催しません。そのため、今回は中島家住宅の工事の内容や現状などを写真で紹介します。

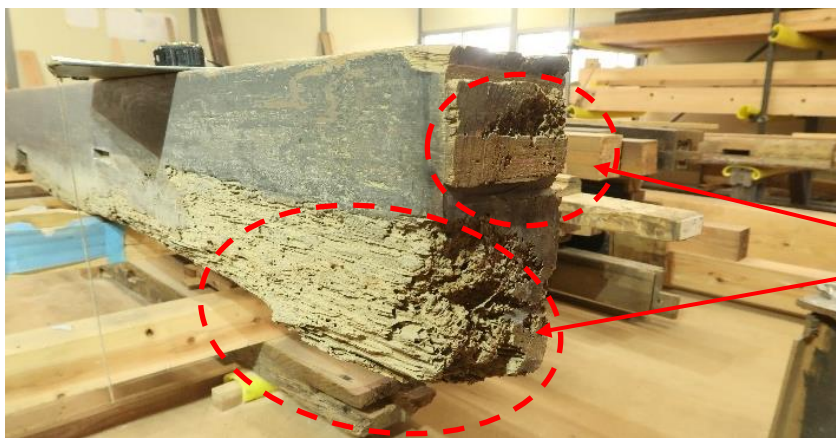
修理前

材料の一部が悪くなっている。

そして、材料の一部が悪い場合は、その部分だけを切り取り、新たな材料を取り付けて、再び利用します。

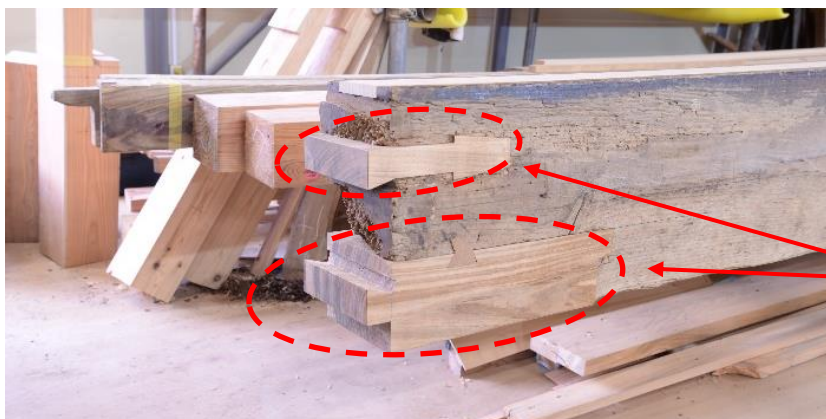
修理後

新しい材料を取り付けている。

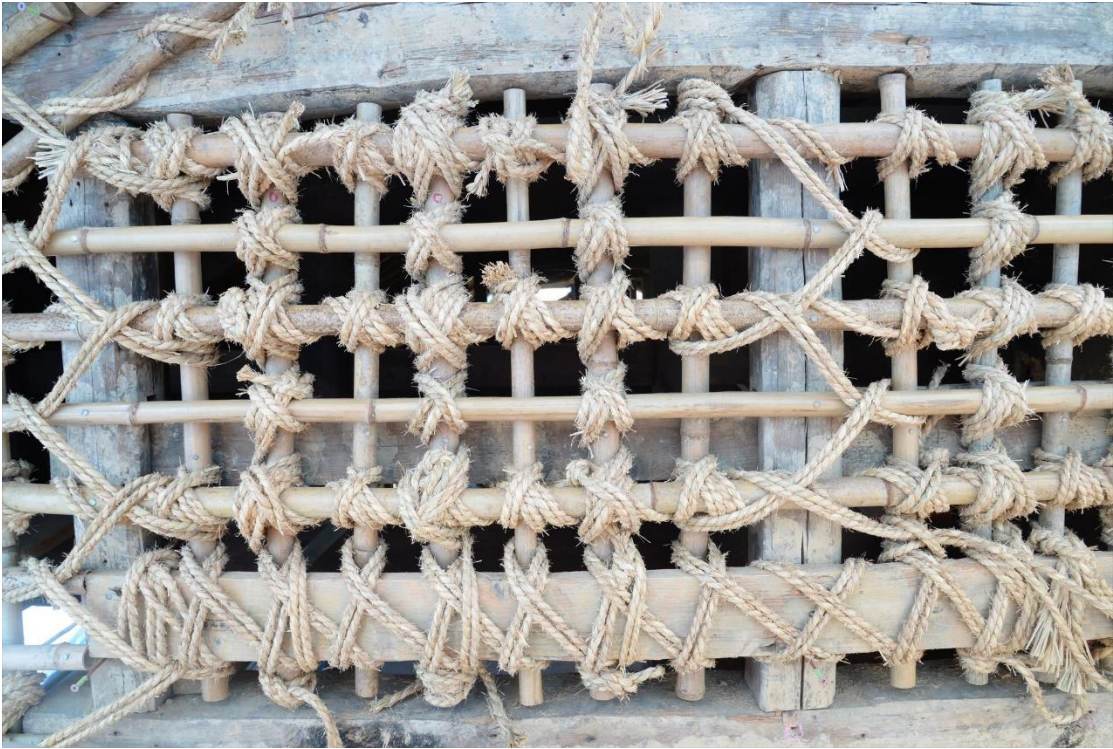
小舞（竹を縦と横に組んだもの）。竹を縄で組むことで、土が落ちづらくなり、しっかりとした土壁ができます。

土壁は何度も繰り返し、土を塗って作り上げます。壁の芯（一番内側）となる部分を小舞（こまい）と呼び、その上に、藁（わら）を練り込んだ土を塗っていきます。藁を入れることで、ねばり気が強くなり、土が落ちにくくなります。

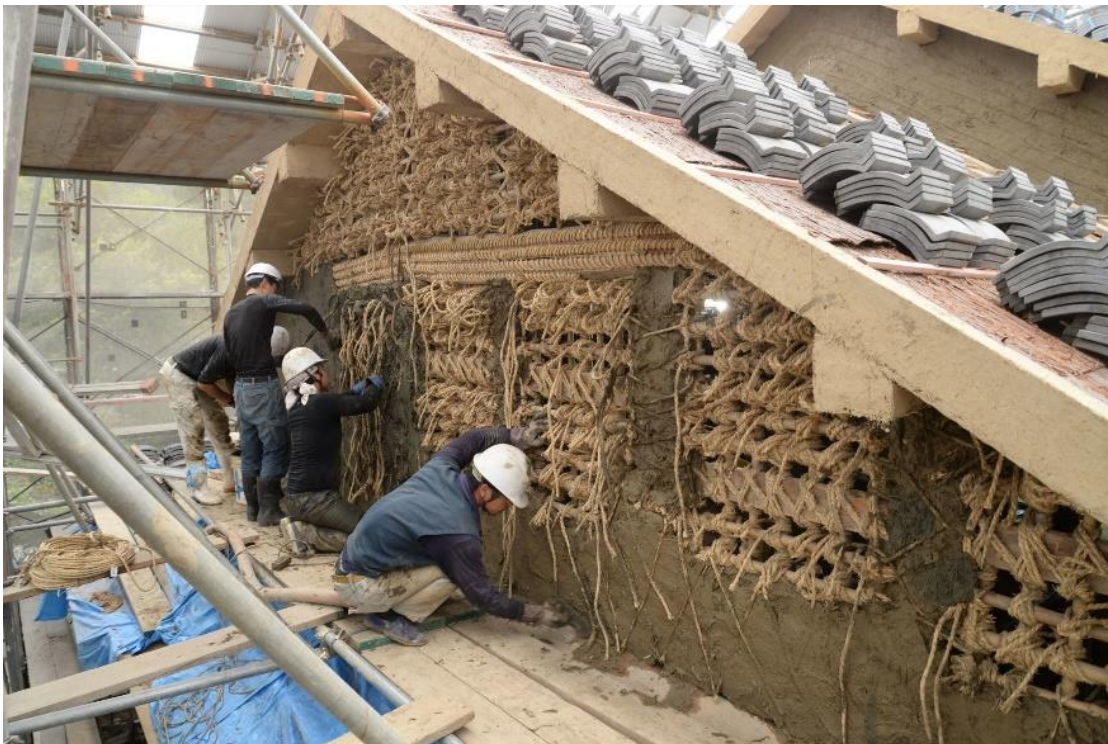
土壁の塗り作業

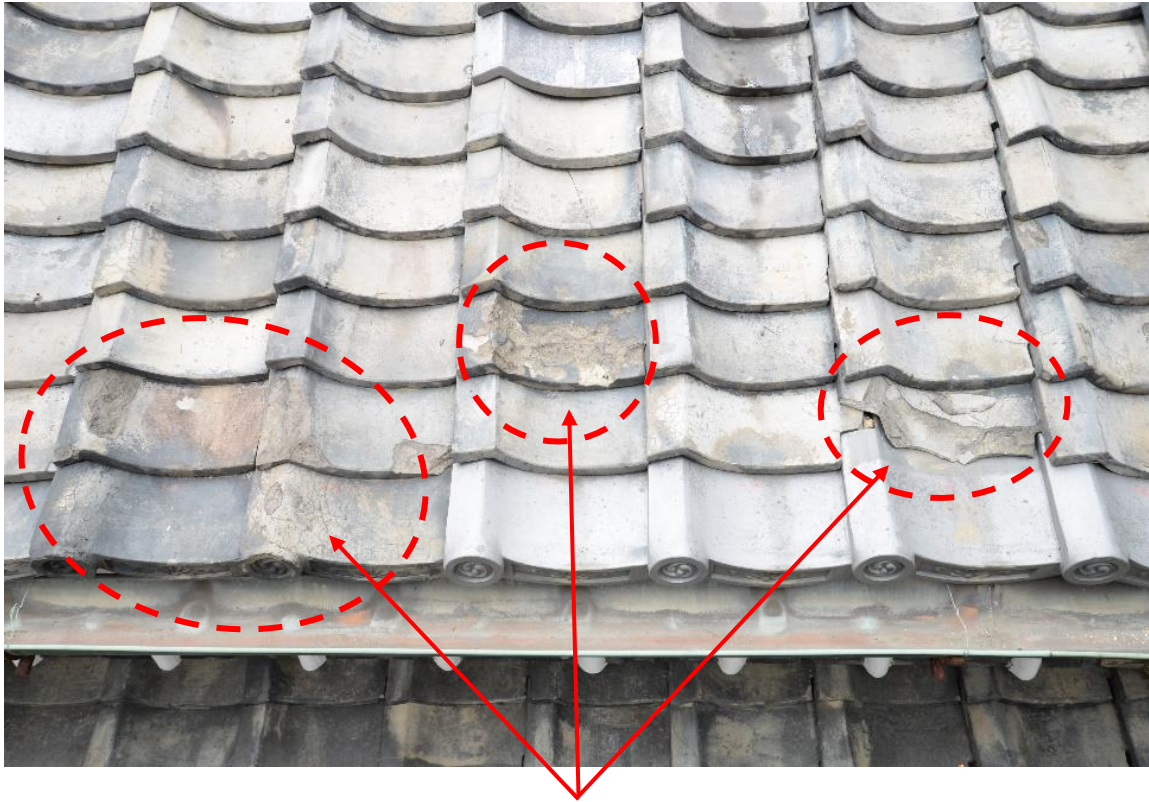
屋根瓦（取り換え前） 瓦の一部が欠けている。

主屋に使われている瓦は全部で約 9,000 枚ありましたが、このうち約 3,000 枚が使えませんでした。足りない分は、現在使われている瓦で型を取り、新しい瓦を作り直しました。

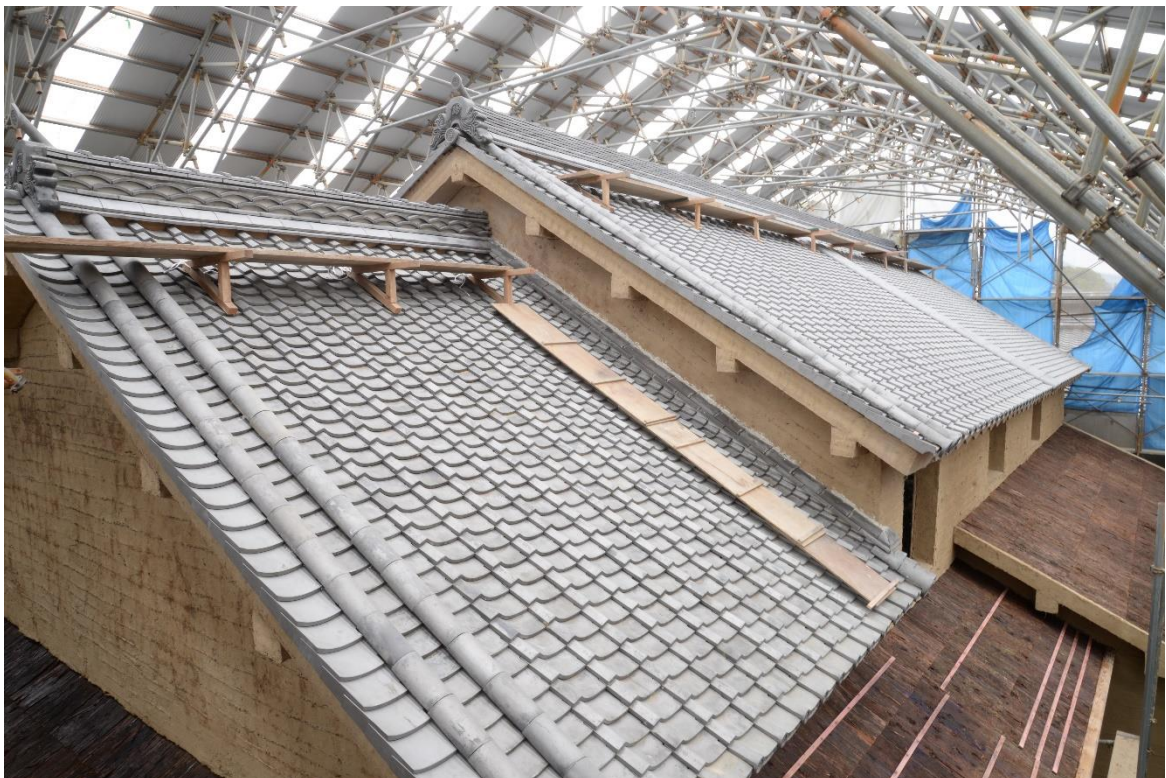
屋根瓦（取り替え後）

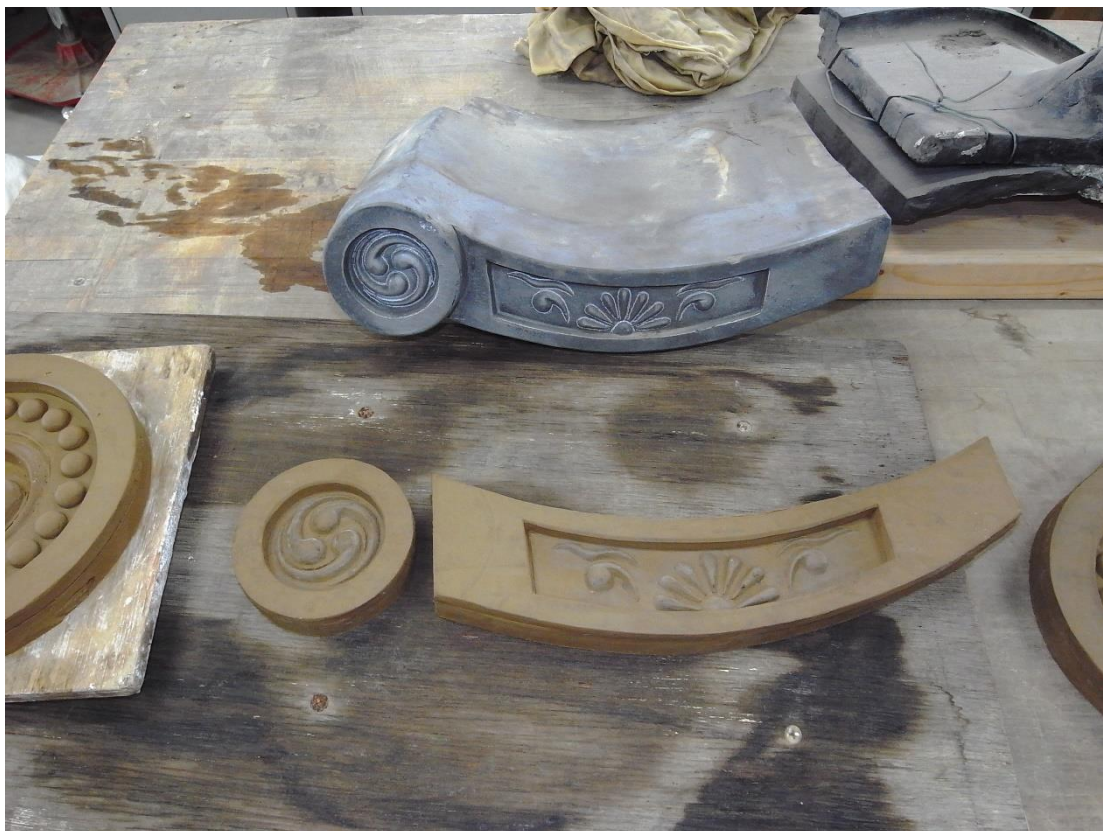
上：現在使われている瓦　下：新しく作る瓦の模様の確認

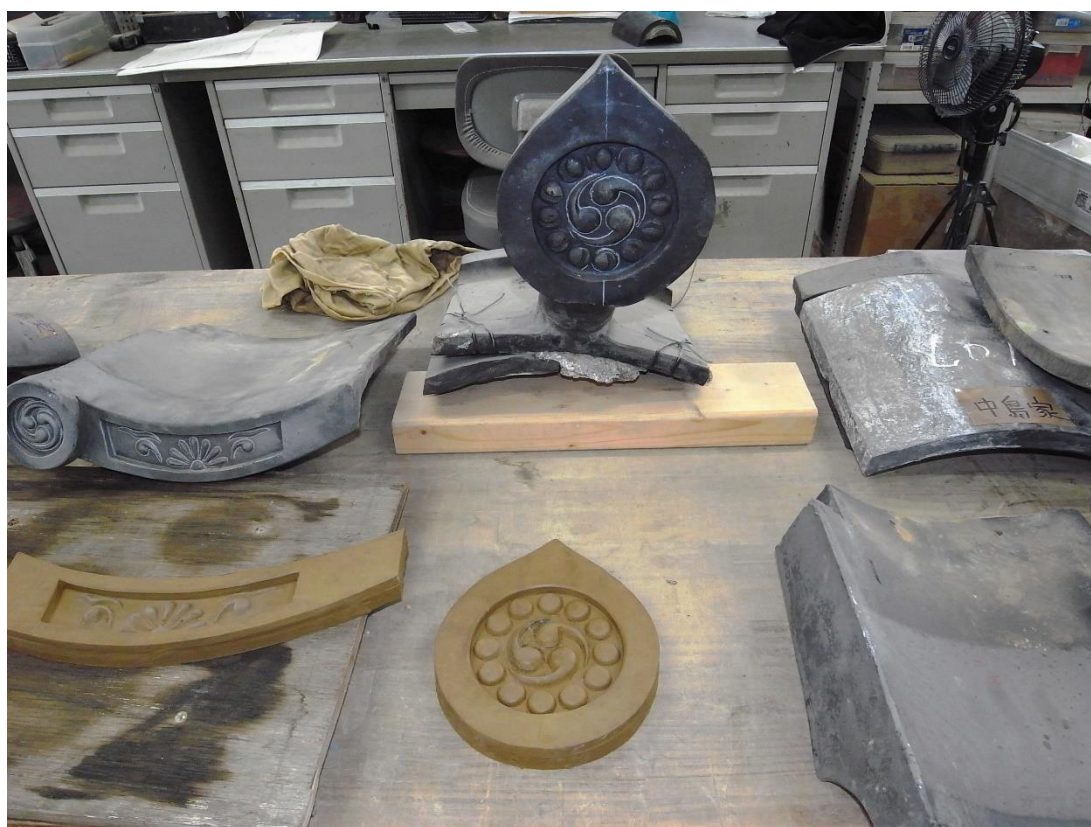
上：現在使われている瓦　下：新しく作る瓦の模様の確認

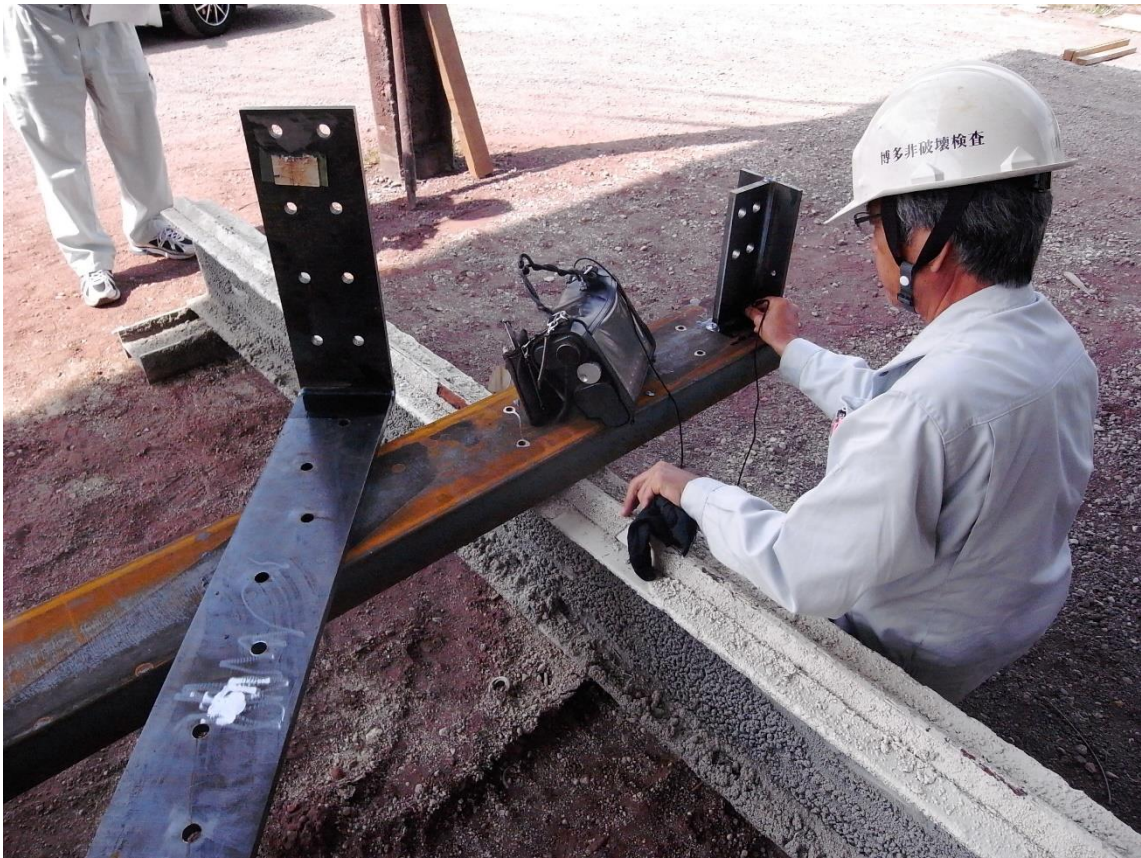
鉄製の枠

中島家住宅は地震への備えが十分ではなく、地震によって倒れる恐れがありました。そのため、一部に鉄製の枠を取り付け、地震への対策を施しました。なお、できる限り、周りの風景に溶け込むように、色を工夫しています。

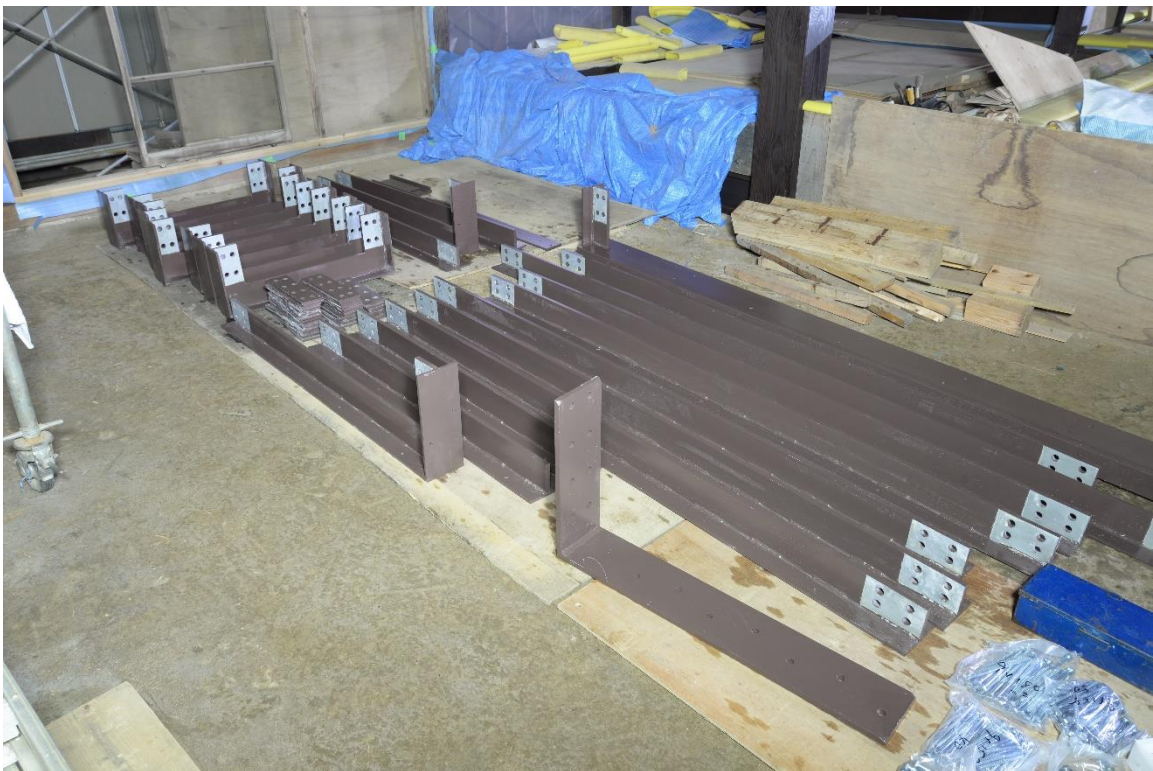
鉄製の枠（茶色に塗っている）

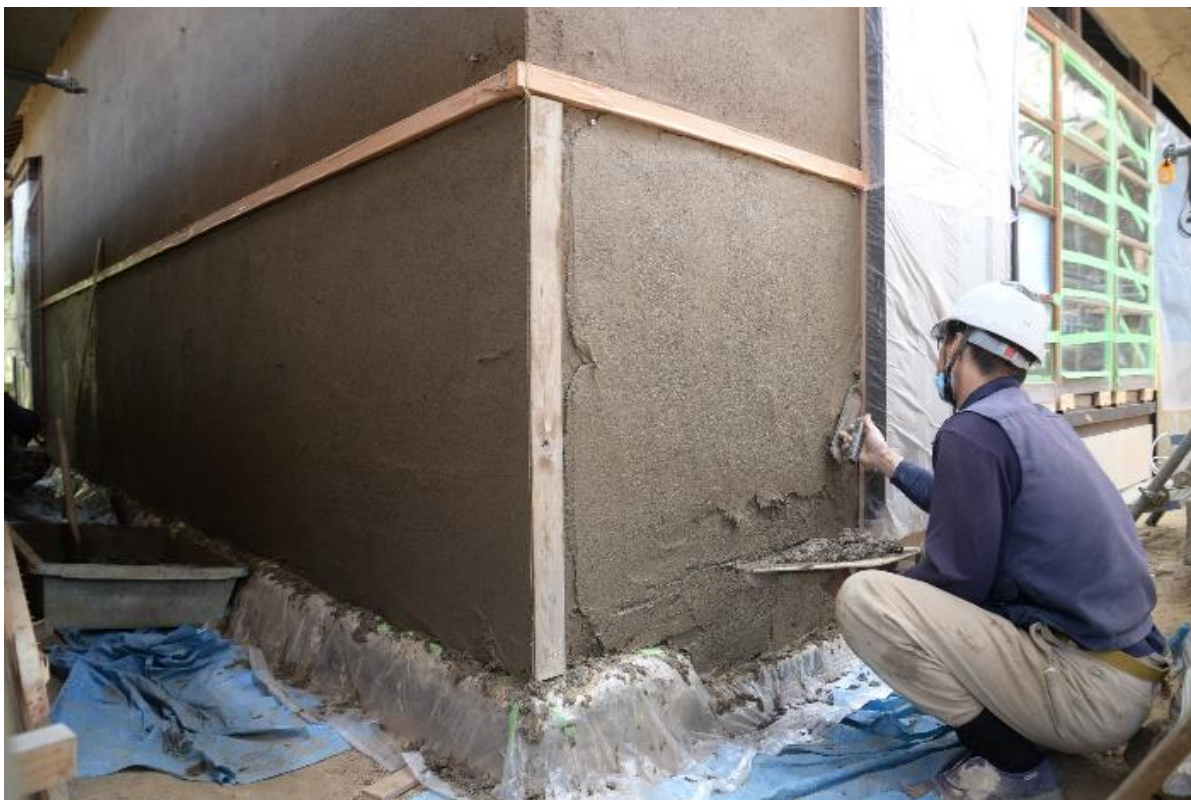
土壁の塗り作業

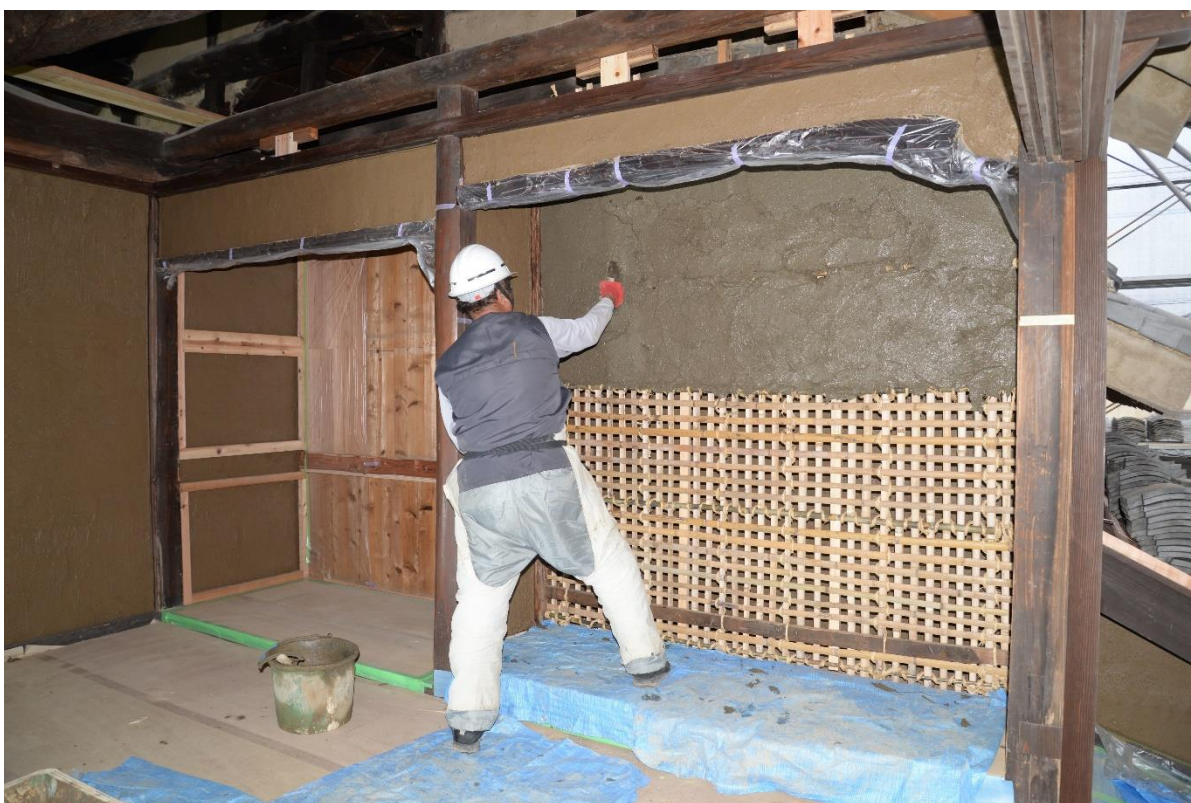
2階 座敷の土壁の塗り作業

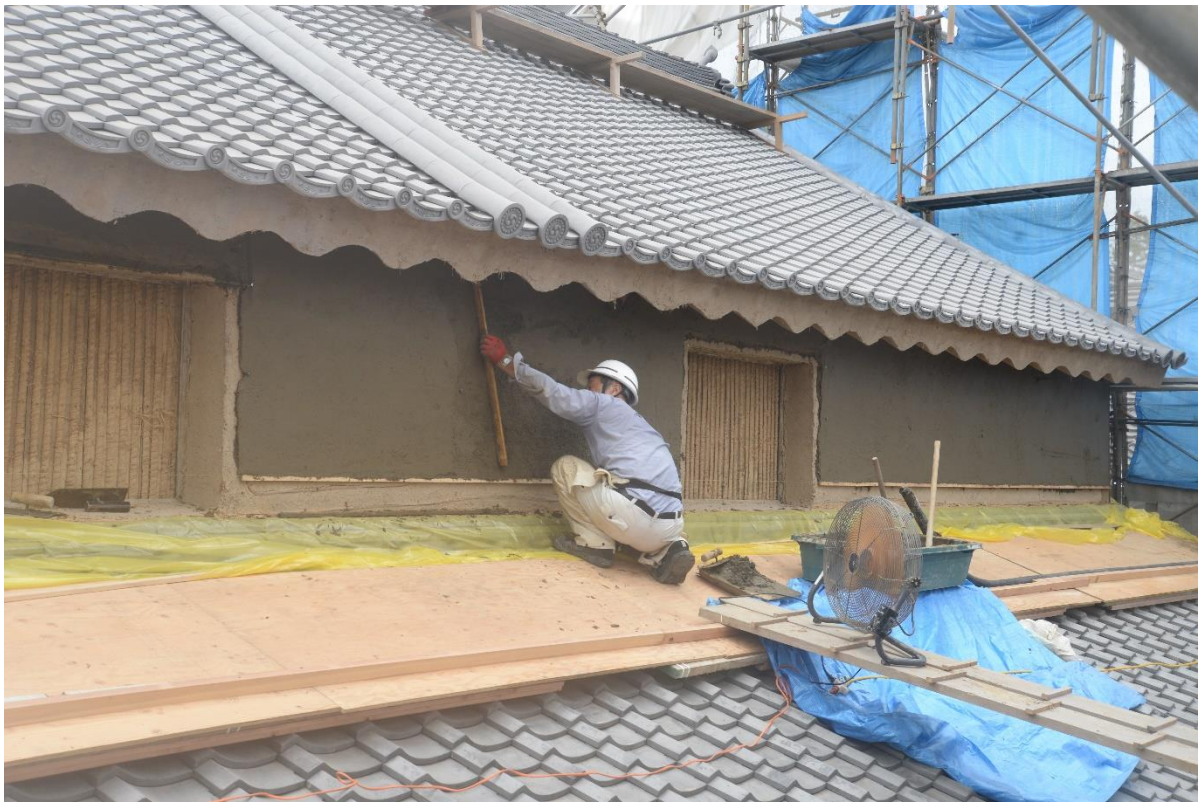
土壁の手直し

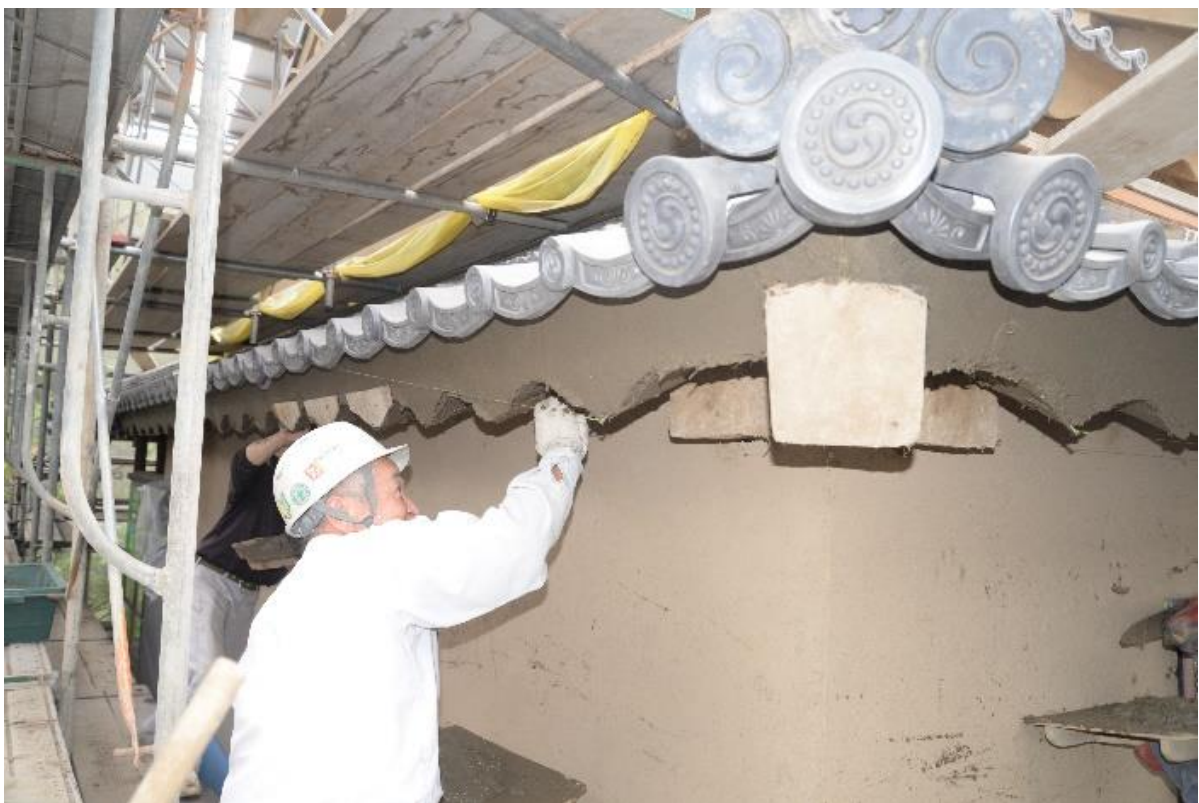
土壁の手直し

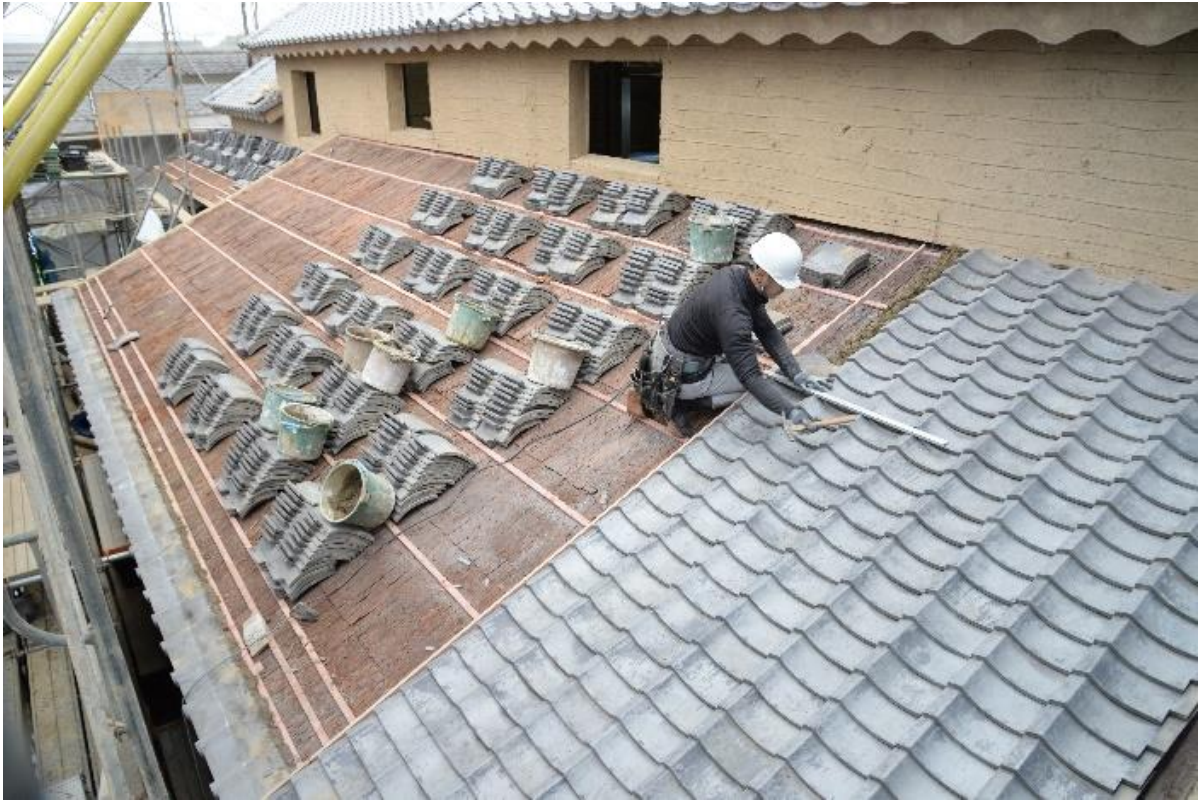
瓦の取り換え

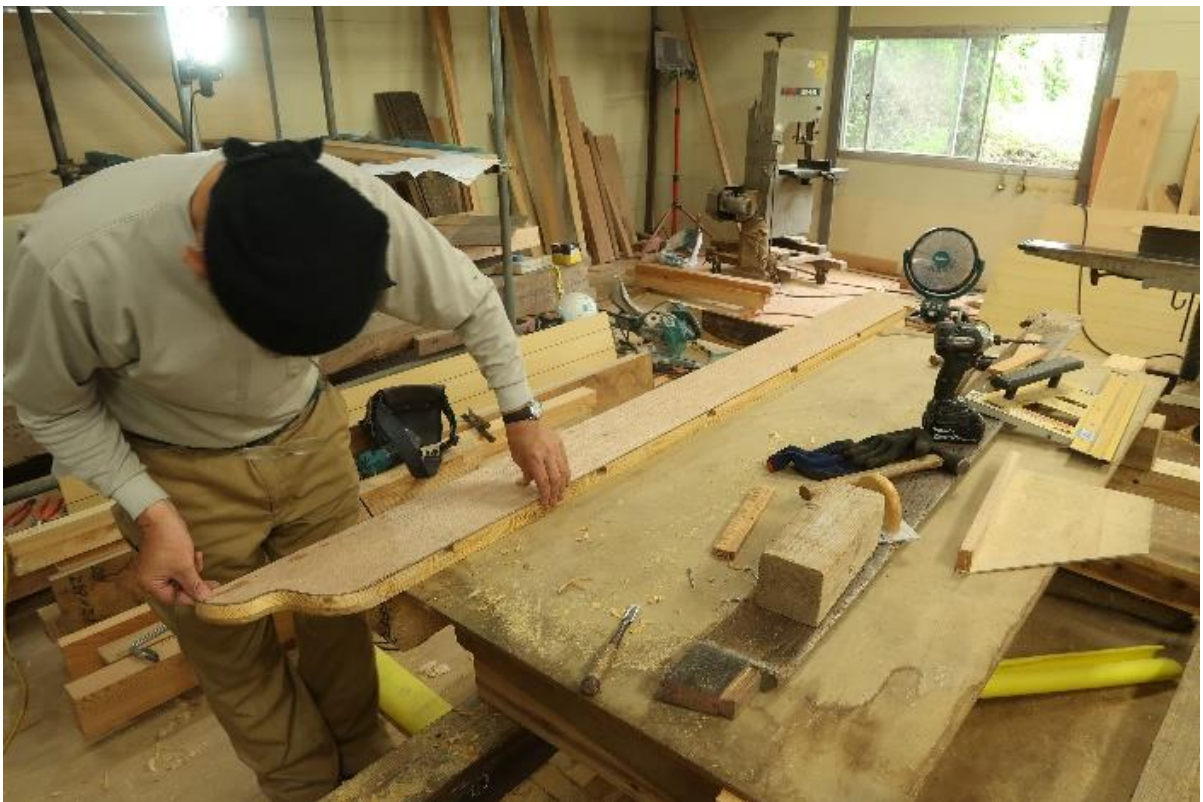
木材の加工作業

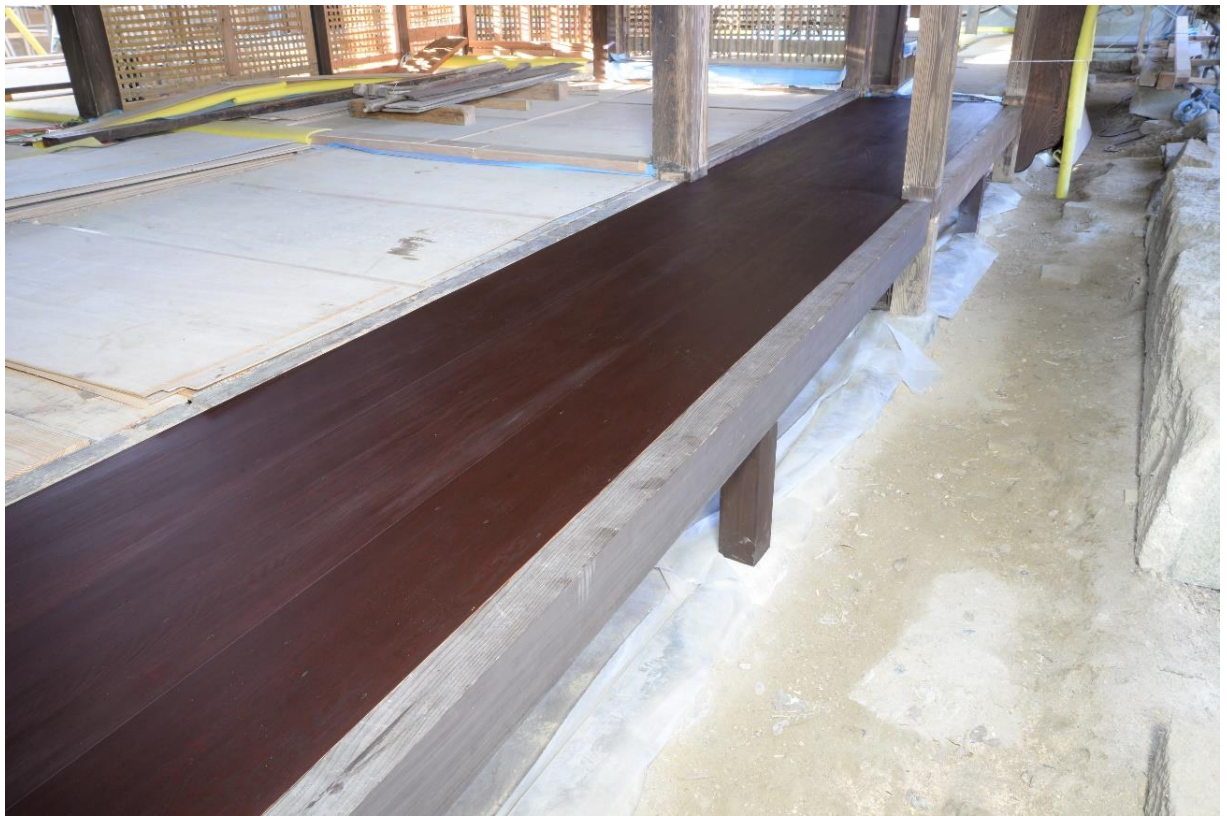
縁側の板を張り替え

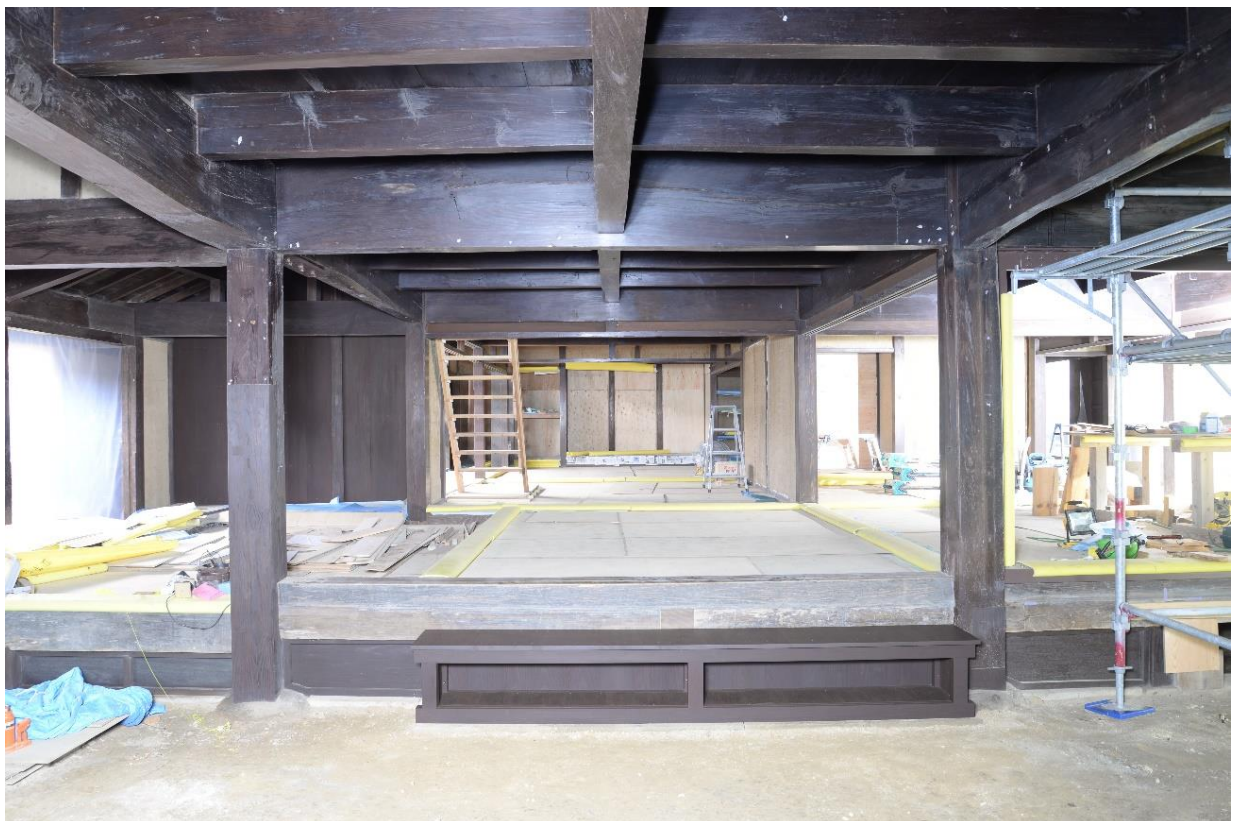
土間から居間へ踏み台の設置

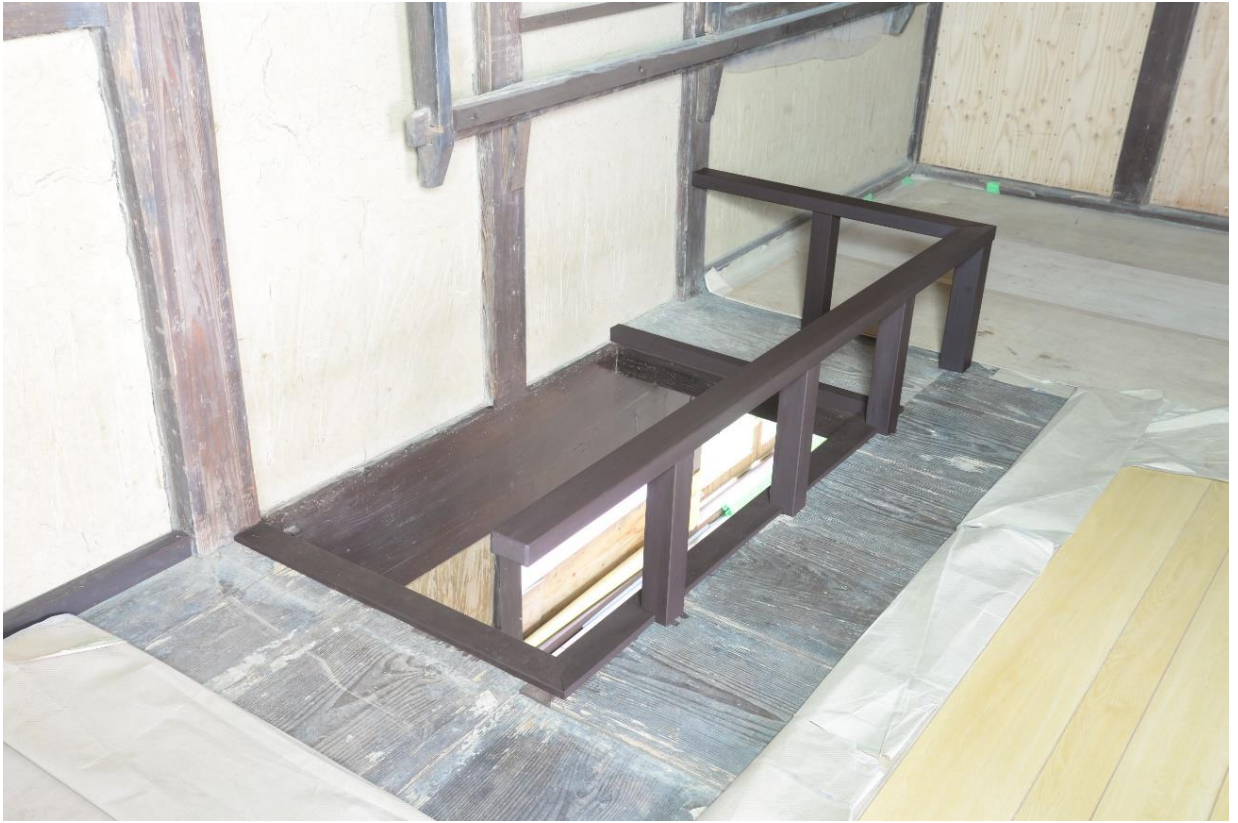
2階 手すりの設置

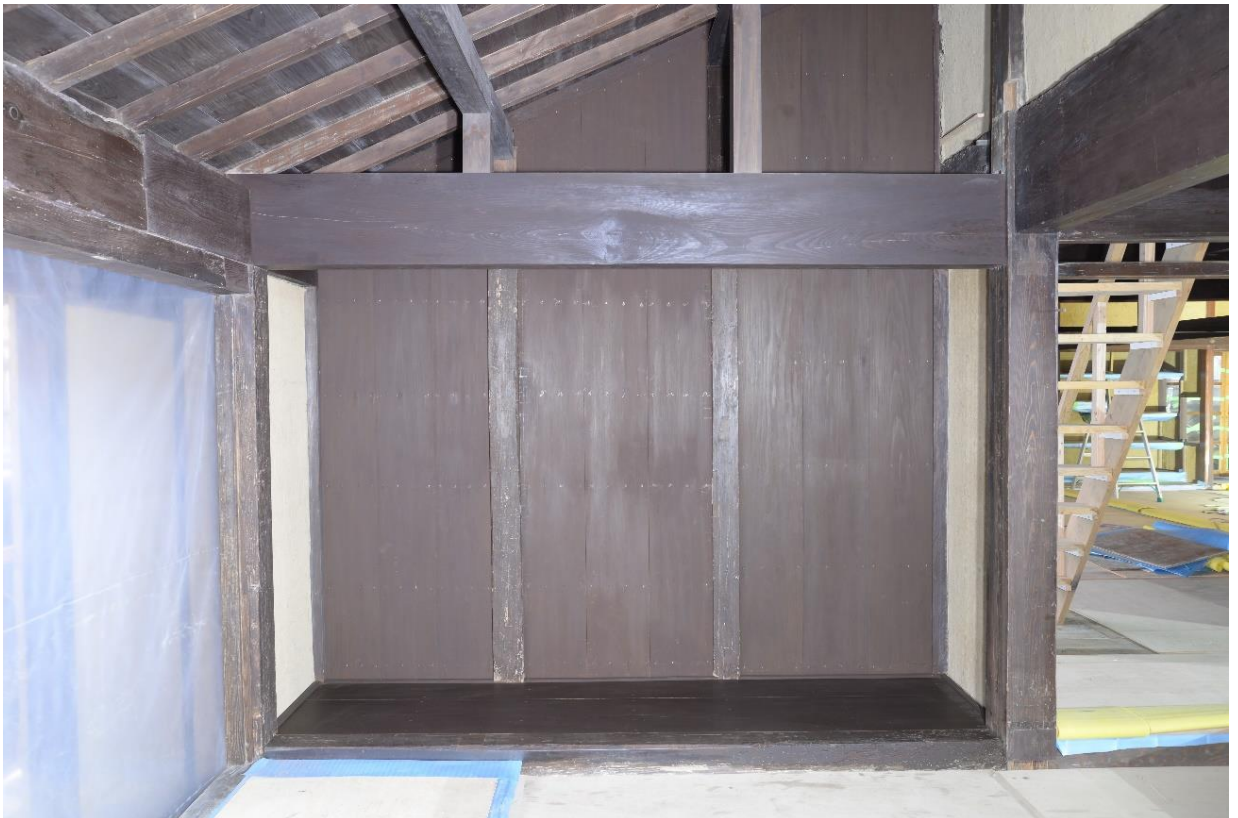
1階 「おみせ」部分の壁板の取り付け
