添田町都市公園長寿命化計画

令和 5 年 3 月

福岡県添田町

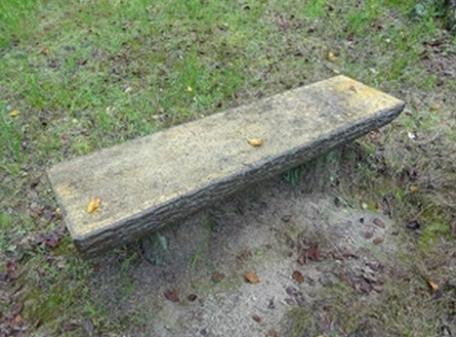
東屋

エリア名	エリアの現況
花見広場エリア	周辺はソメイヨシノを代表とした約 150 本の桜が植栽されており、中央に野外音楽堂や PC 擬木ベンチが整備されています。春になると、花見に来訪者が訪れ、野外音楽堂を使ったイベントで賑わっていましたが、経年劣化により、植栽及び施設ともに老朽化が著しい状況となっています。野外音楽堂の利用頻度も 2、3 年に 1 度の状況となっています。

桜については維持管理を行いつつ老木は植え替えを検討していきます。野外音楽堂は劣化が著しいため、安全性を確保した維持補修を行なながら、今後、ステージは残して、屋根、壁の上物の撤去を検討します。
