重要文化財  
中島家住宅保存活用計画

平成 27 年 3 月  
福岡県添田町

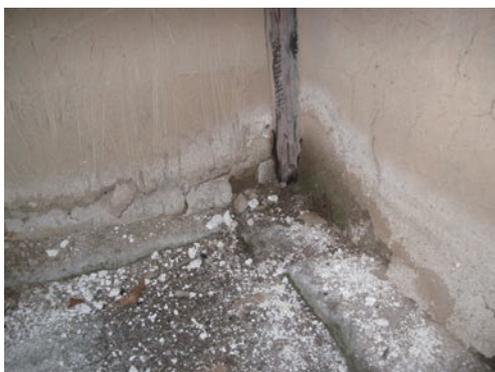
水の吸い上げによる壁の崩落

西面入口側の中塗り仕上げは、礎石から水の吸い上げにより崩壊している。内部南面壁面の一部には雨染みが見られ、屋根から雨漏りしている。

経年劣化している漆喰壁を復旧する。
